(議案第6号補足説明資料)

令和8年度松本市一般会計補正予算(第3号)中教育委員会予算

2 伐採するヒマラヤスギの選定理由

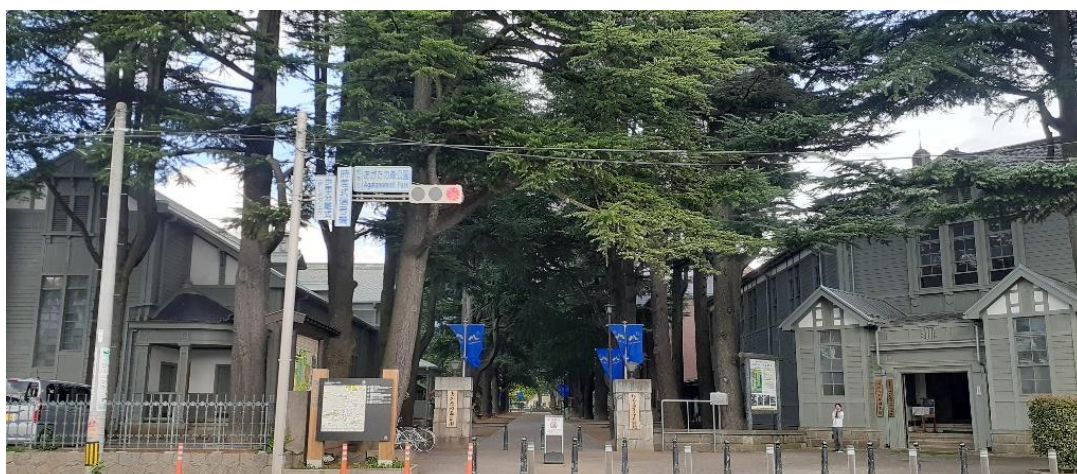
写真1-1 建物に沿って2列に植えられたヒマラヤスギ

ア 本館の建物に沿って2列に植えられているヒマラヤスギは、列の間側が互いに干渉し十分に育っていない。(写真1-1、1-2)

エ 二列の並木を通路側一列に整理すれば、これまで枝を拡げられなかったところから枝が横に伸長し、健全性の回復が見込まれる。(図1)

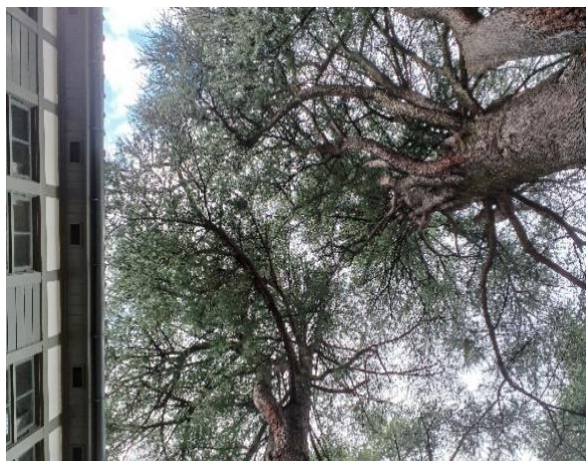
写真1-2 干渉し合い十分に育っていない枝

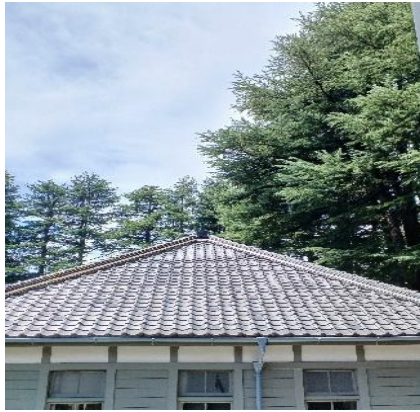
イ 建物側の個体は、屋根上に棟付近まで枝を張っている。また、剪定により幹の低い位置には枝がほとんどなく、これ以上剪定すると枝葉の量が足りなくなる。

写真2-1 屋根上まで張る枝

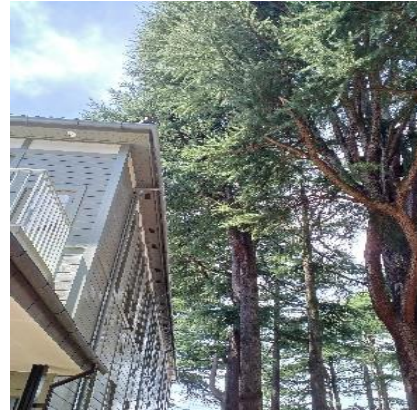
写真2-2 幹の低い位置に枝がない

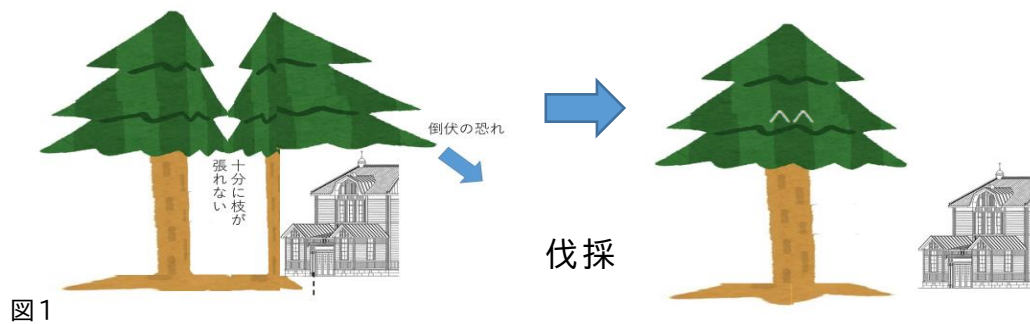
図1

ウ 建物の基礎下部へ根を張ることができず、発達が困難なため、衰弱すると枝が広がっている建物方向へ倒伏する可能性がある。(図1)

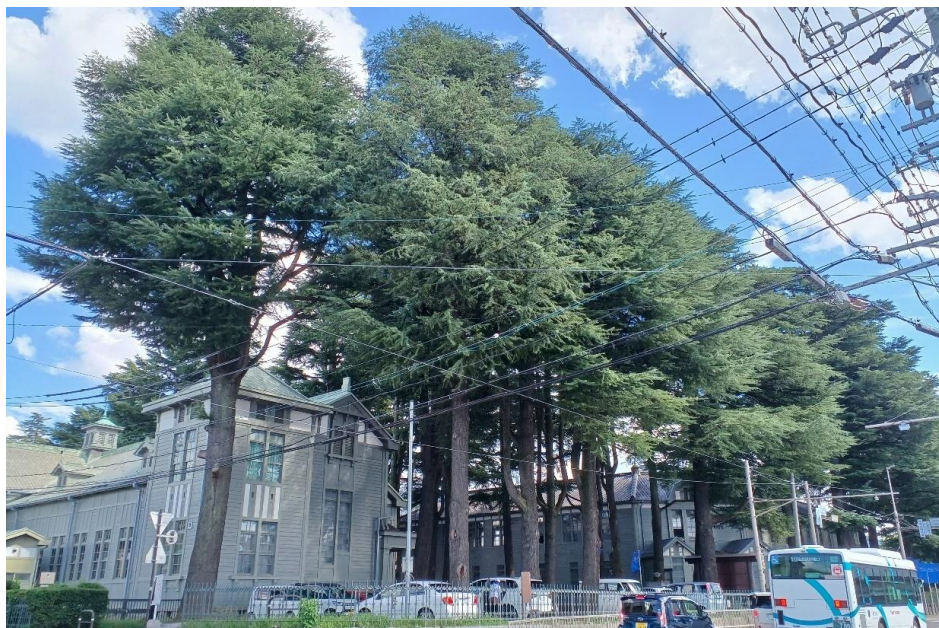
写真3

ア 講堂西側の駐車場付近はヒマラヤスギが密集している。(写真3)

ウ 間伐により樹間を適正にすれば、十分な光量を得て、残された個体の健全性の回復が見込まれる。（図2）

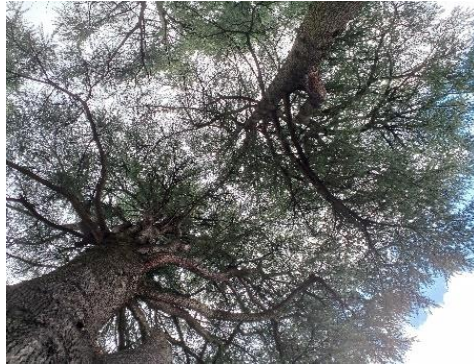
イ 周囲を他のヒマラヤスギに囲まれた個体は葉が付けられず（写真4）、十分に成長できない個体は地下の根も十分に張ることができず不安定で、倒伏する可能性がある個体が出てきている。（写真5）

写真4 葉が付けられない枝

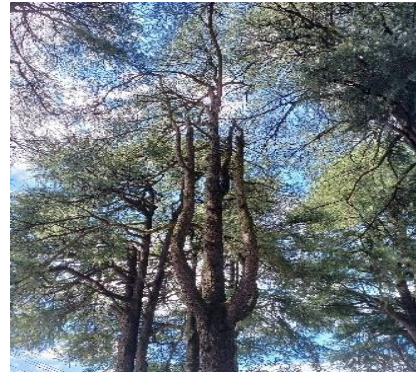
写真5 十分に成長できない個体

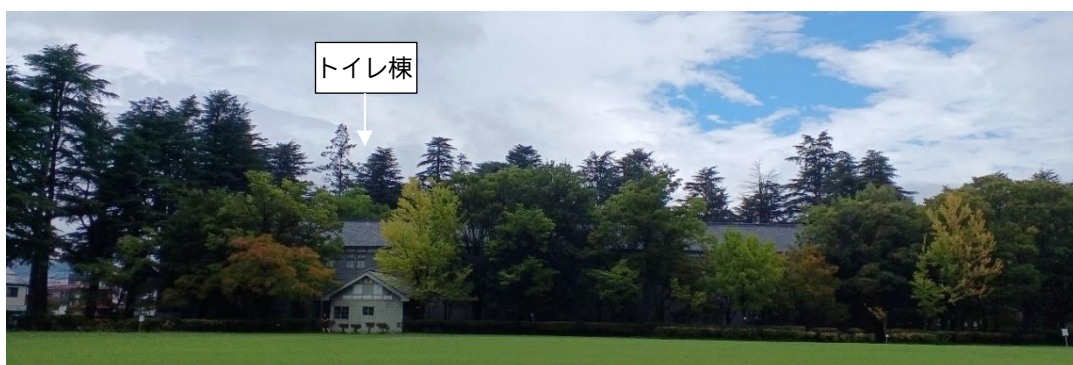
写真6

(1) 南面は、写真６のように全面が広葉樹でおおわれている。本館建物を望見できるのは、トイレ棟の上部と東側のヤマモミジの部分だけである。

(2) 南棟の南側の伐採対象木はいずれも建物から5メートルに近接する個体で、樹高はいずれも建物の軒高より高い。ヒマラヤスギと同様に片側5m程度の空間を確保しないと、枝が屋根に伸び、建物を覆う可能性が高い。現状でも落葉が軒樋につまり、雨水が溢水しており、整理することが望ましい。また、建物に近接することで、陽が当たらず樹冠下が湿った状態となっており、壁板の損傷も危惧される。

現状で、南棟の南面の植栽は園路まで10～15メートルの幅に生垣や高さも樹種も様々な広葉樹が植えられており、樹種の多様性を担保しつつ、建物保護の観点から建物への風通しを良くする。

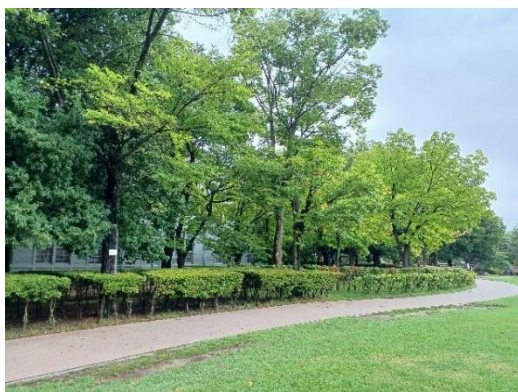
写真7

(3) 写真7のようにトイレ棟東側は園路沿いにドウダン、ボケ、ツゲの生垣が回り、その中にケヤキ、カツラ、ハルニレ、トチノキなど樹高の高い樹種があり、低めのヤマモミジが続く。これらの樹木は残し、写真8の校舎に近接する個体（手前の太い木は剪定で残すケヤキ）を伐採する。

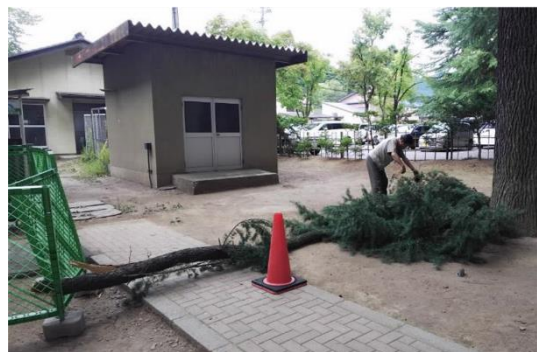
平成30年8月8日の折損事故

- (2) 平成30年8月8日に並木の北側、講堂前で折れた枝が落下し、工事用バリケードを破損した（上写真）。
- (3) 平成30年9月4日、台風21号の強風により、本館西隅に近接するヒマラヤスギの上部が折損し、中部電力の電柱からあがたの森へ引き込む電線上に落下し、高圧機器がショート。41日間休館。並木のヒマラヤスギも折損して落下し、ベンチを破損した。
- (4) 令和6年2月6日に大雪により本館の玄関に向かって右側のヒマラヤスギの枝が折れ、工事用バリケードを破損した。
- (5) このほか、春先の大雪による落枝は毎年のように発生し、安全確保のためヒマラヤスギ並木を通行禁止にしても通り抜ける者が少なくなく、危険が伴う。
